Dokument type  
**Fagrapport**

Dato  
**Februar 2025**

# **FV6590 BENNAVEGEN GS VEG**

## **FAGRAPPOR** NATURMANGFOLD

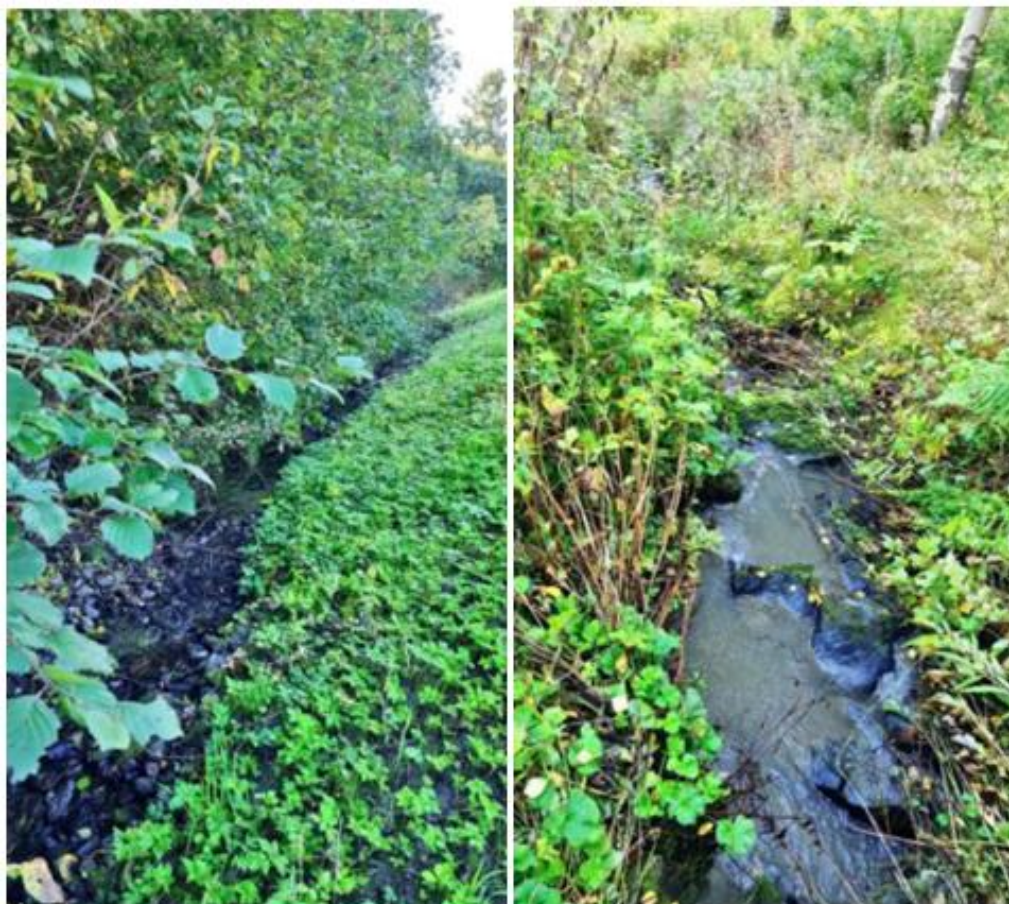
Figur 3-3: Bilder av bekk langs fylkesvegens sørside (Rambøll, 2023).

Bekken langs Bennavegen starter noen hundre meter vest for Brannåsvegen. Der hvor Bennavegen svinger mot øst ved Haugen overgår bekken til å ha en mer veggroftlignende preg. Dette er naturlig ettersom vegen fra og med svingen østover går i den gamle bekkekløften. Det er kun langs en ca 200 m lang strekning ved Forset som bekken går lenger unna vegen og gjennom beitemark. Bekken er i det aktuelle planområdet ført i kortere stikkrenner under flere avkjørsler fra fylkesvegen, og i en lenger stikkrenne ved Haugen. Lenger nedstrøms i nedbørfeltet blir bekken mer og mer kulvertert, og er i de siste 400-500 m helt lagd i rør før den munner i Gaula.

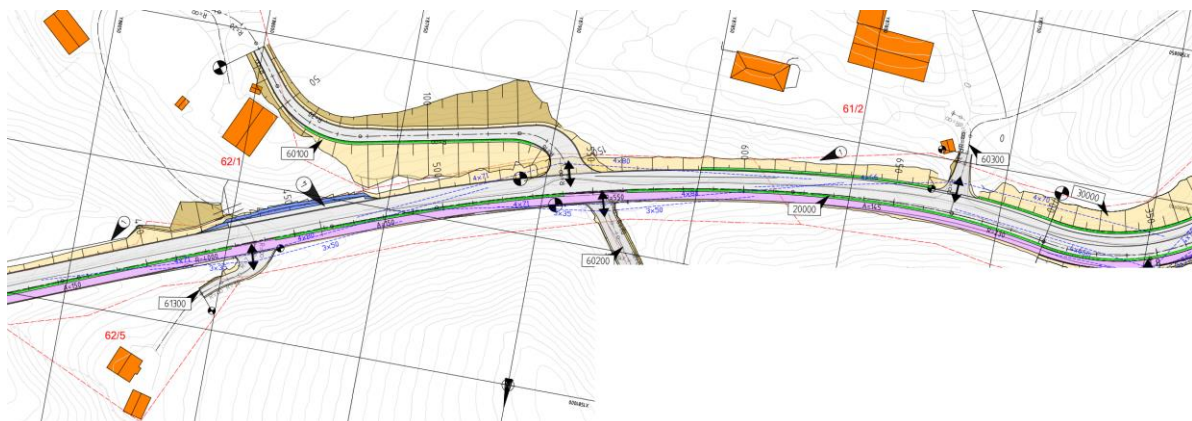
**Figur 4-4: Utklipp fra vegtegning**

For å hindre inngrep i terrenget på nordsiden vil kjørevegen bli flyttet mot sør og et kjørefelt vil bli liggende på fylling. Dette medfører at fyllingen fra veien kommer i berøring av eksisterende bekkeløp. Bekkeløpet må derfor flyttes og plastres for å forhindre erosjon i fyllingsfot.

Ved avkjørsel til Bennavegen 218 etableres det en gabionmur i bakkant av gang- og sykkelvegen for å unngå store utslag i skråningen.

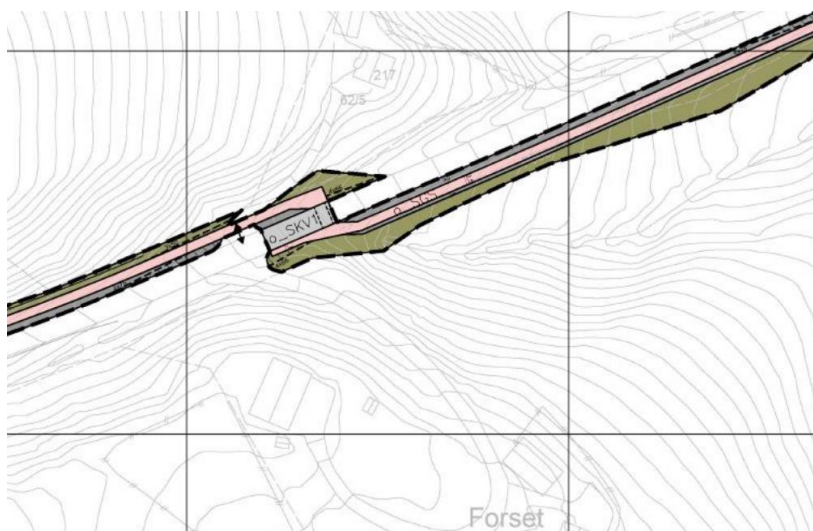
Figur 4-9: Foreslått tilrettelagt kryssing av vegen i planforslag som var på høring sommeren 2024.

Dette forutsatte en krysning og en endring av lokaliseringen gang- og sykkelvegen på nordvestsiden av Bennavegen, ca. ved plassering av atkomst til gården Forset. Se utsnitt under.

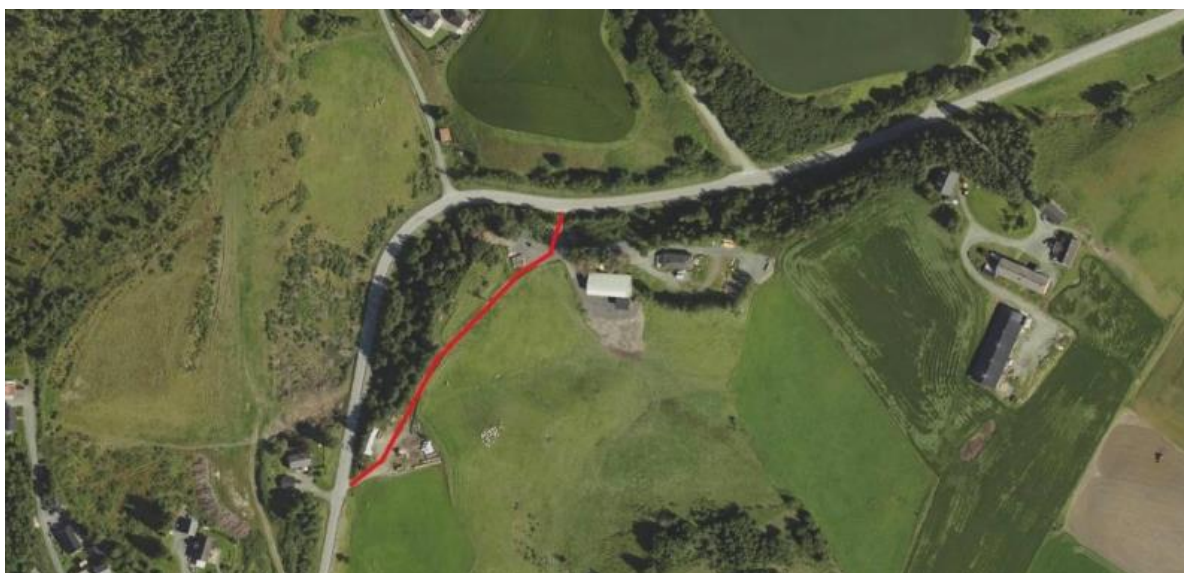
Figur 4-10 Vurdert trasé langs dagens gårdsveg over eiendom 61/2

På denne strekningen ble det vurdert både ren skjæring, men også ulike alternativer for oppbygging av gang- og sykkelveg ved hjelp av mur. Det ble også sett på alternativ lokalisering av gang- og sykkelvegen langs eksisterende gårdsveg. Forprosjektet konkluderte med følgende for dette alternativet: Da vil GS-vegen få en bratt stigning på 12 % over 220 m, og vil ikke oppfylle kravene til stigning iht. SVVs håndbøker. Å legge GS-vegen her ble også vurdert i det tidligere reguleringsplanarbeidet. Det er her lagt til grunn at GS-veg langs gårdsvegen ikke oppnår ønsket fremkommelighet for myke trafikanter fra eksisterende og fremtidig bebyggelse langs fylkesveg 6590, og ble derfor forkastet. I tillegg ble det vurdert en trasse på vestsiden av veien, men dette ble ikke mulig å gjennomføre på grunn av topografi og kvikkleire i nedre del av naturtypen.

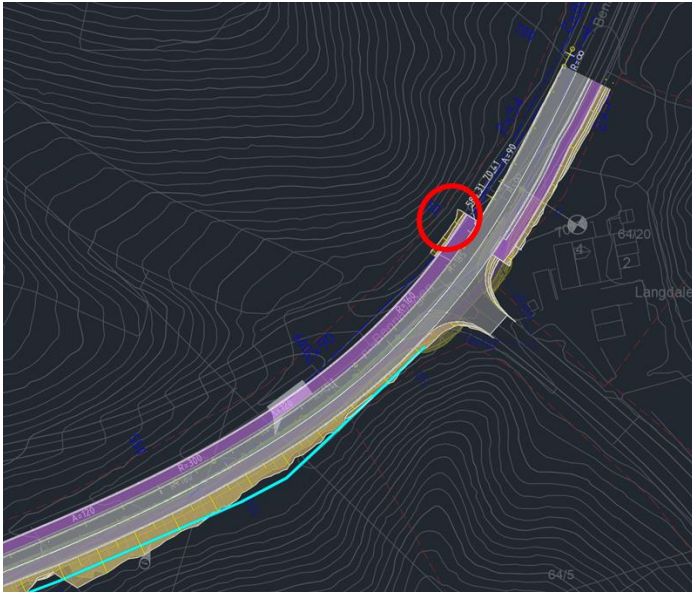
**Figur 4-11: Tilrettelagt gangkrysning nord for krysset ved Lebergvegen.**

Regulert løsning i revidert plan inneholder løsning for tilrettelagt kryssing for myke trafikanter nord for krysset til Lebergvegen, da dette anses som den beste løsningen trafikksikkerhetsmessig.

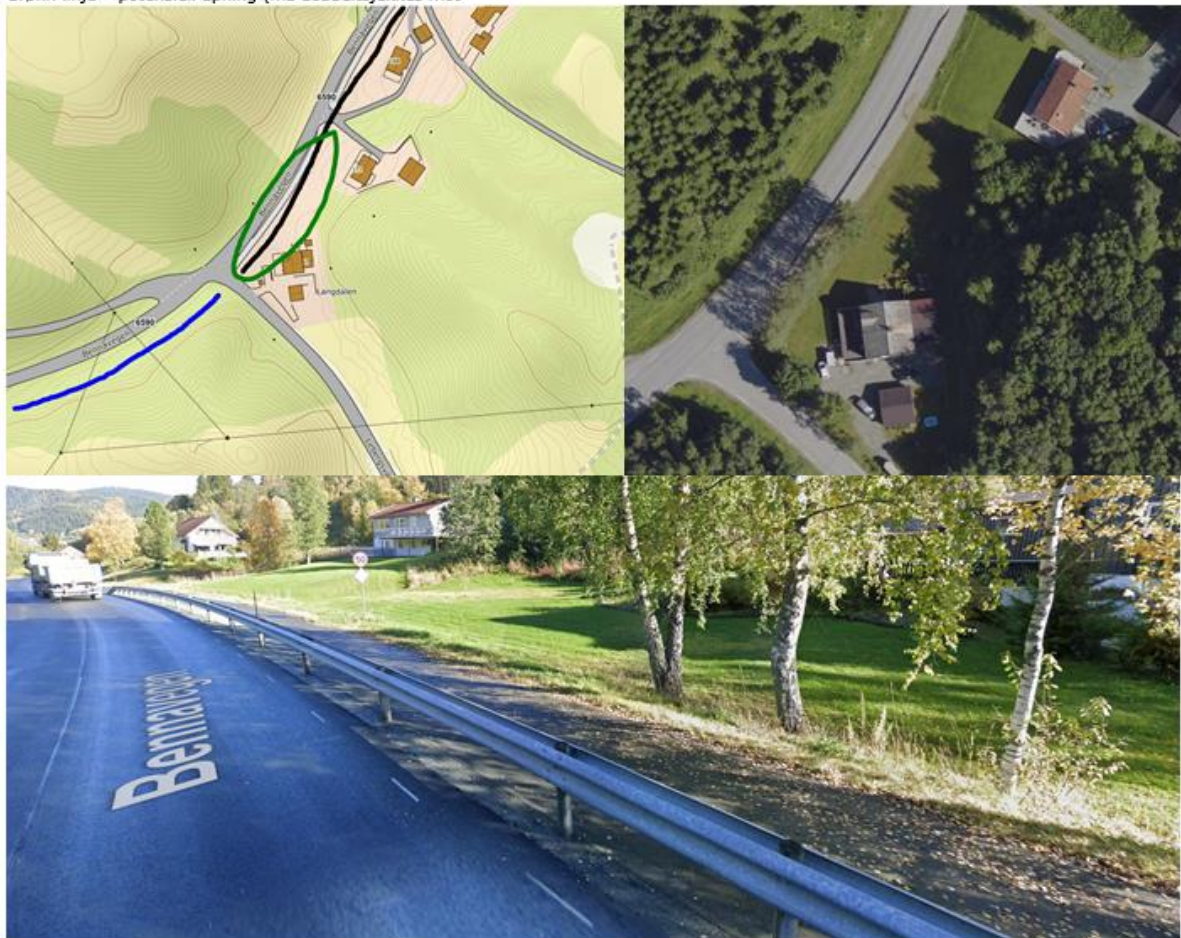
Blå linje – åpen bekk  
Svart linje – rør  
Grønn linje – potensiell åpning (må dobbeltsjekkes mot
