1350054996 Fv6590 Bennavegen G/S-veg

Fagrapport: Ingeniørgeologisk rapport for reguleringsplan

Oppdragsnavn **Fv 6590 Bennavegen GS-veg**
Prosjekt nr. **1350054996**
Mottaker **Heidi Eggen**
Dokument nr. **1350054996 geo rap 3 Ingeniørgeologisk rapport for reguleringsplan**
Versjon **2**
Dato **22.01.2025**
Utført av **Stein Vegar Rødseth**
Kontrollert av **Stein Heggstad**
Godkjent av **Sissel Alne Amundsen**

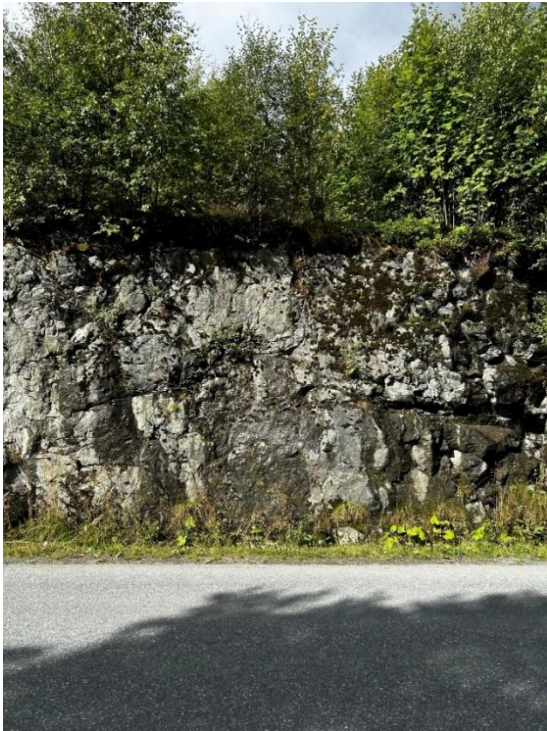
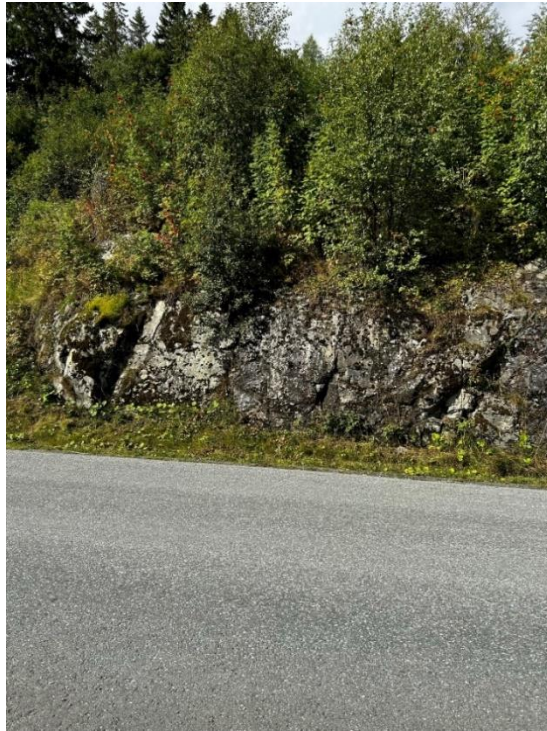
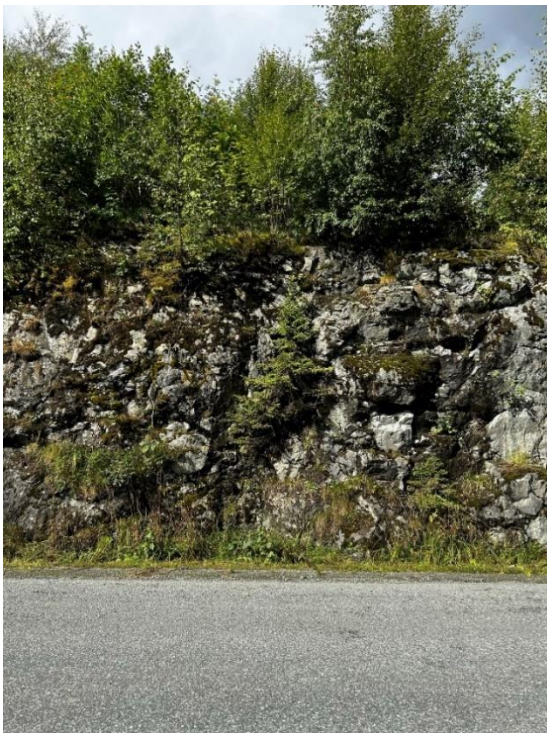
Figur 3: Bergskjæring med varierende oppsprekning fra lite oppsprukket til tett oppsprukket.

Oppsprekingsgrad varierer lokalt mellom lite til høy oppsprekking, men kan generelt beskrives som middels oppsprukket. Bergmassestrukturen er stedvis småfoldet, stedvis plan og viser ingen tydelige tegn til lagdeling, se Figur 3.

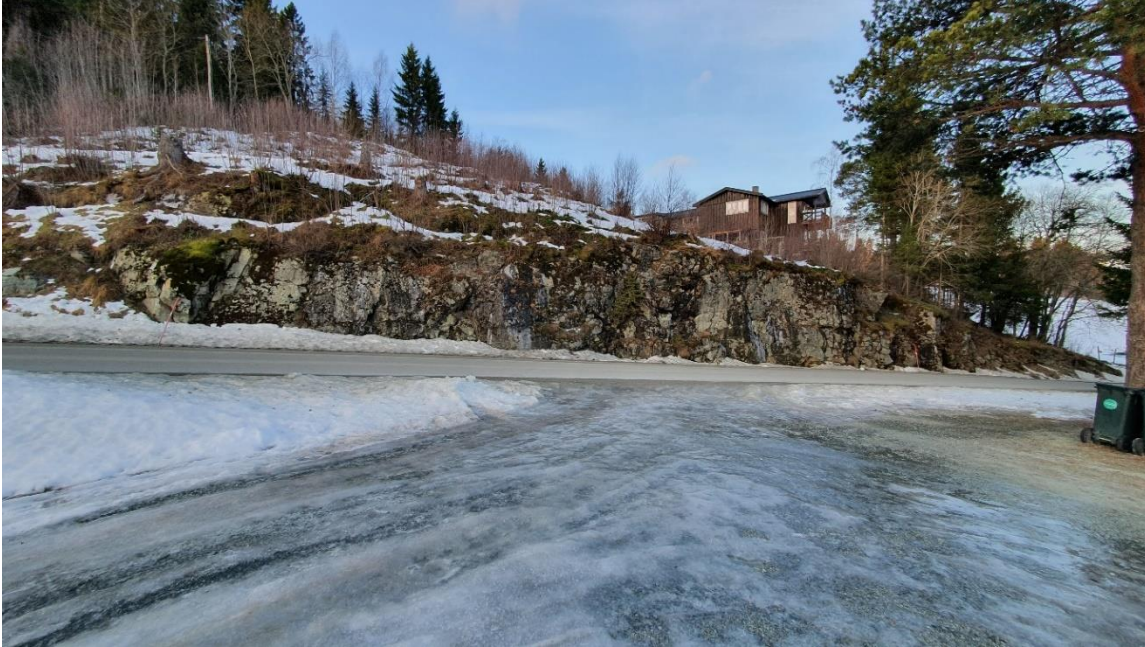
Figur 14 Oversiktsbilde av bergskjæringen mellom profil 940-1025.

Figur 14 og Figur 15 viser at bergskjæringen i dag er oppsprukket og stedvis dekt av mindre mengder med is.

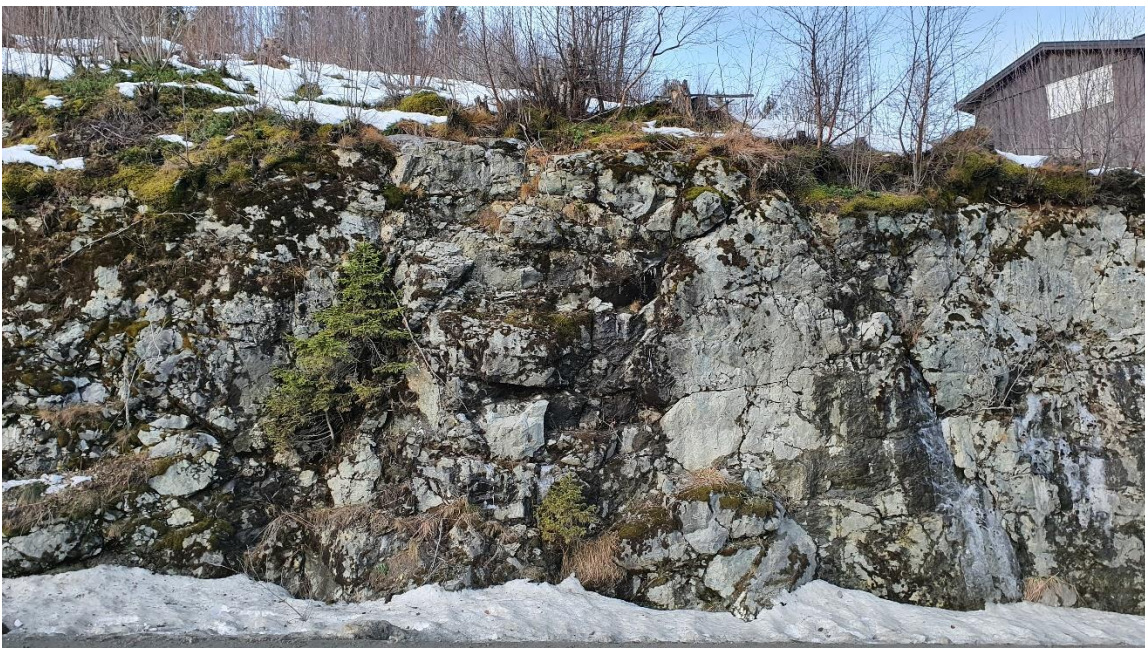
Figur 15 Nærbilde av bergskjæringen.

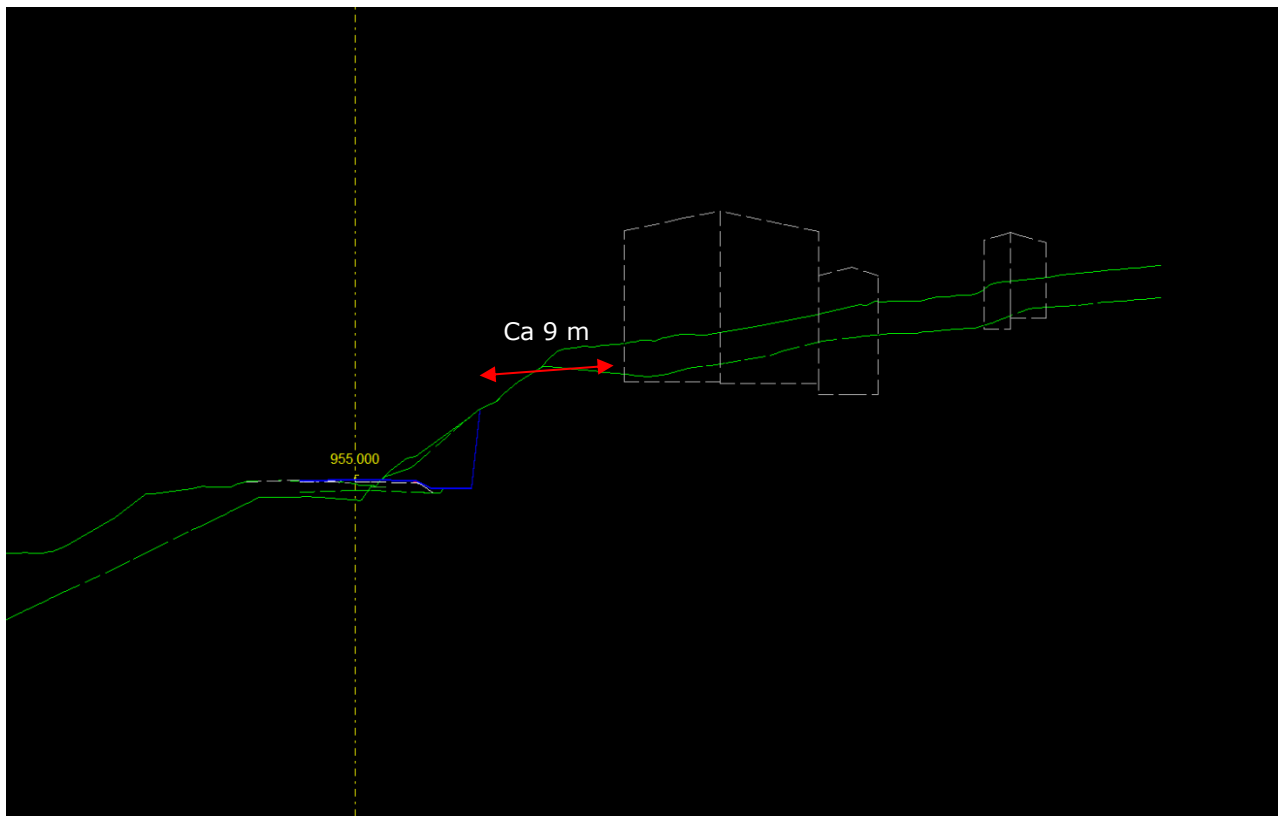
Figur 17 viser profil av bergskjæring mellom profil 940 og 1025.

Figur 16 og Figur 17 viser at prosjektert bergskjæring mellom profil 940 og 1025 og avstand til nærliggende hus. Figur 18 viser skjæringen på sitt høyeste i profil ca 990 der skjæringen er ca 8,5 meter høy.

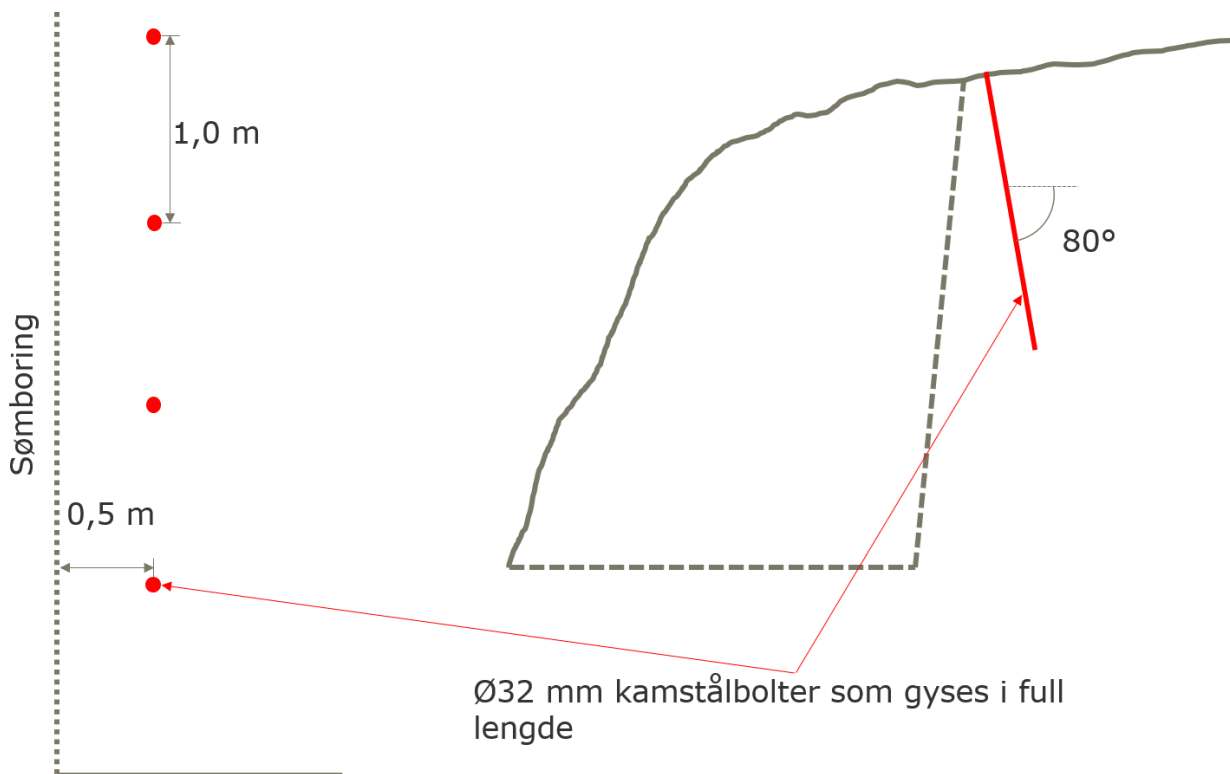
Figur 25: Prinsippkisse som viser hvordan forboltene skal installeres.

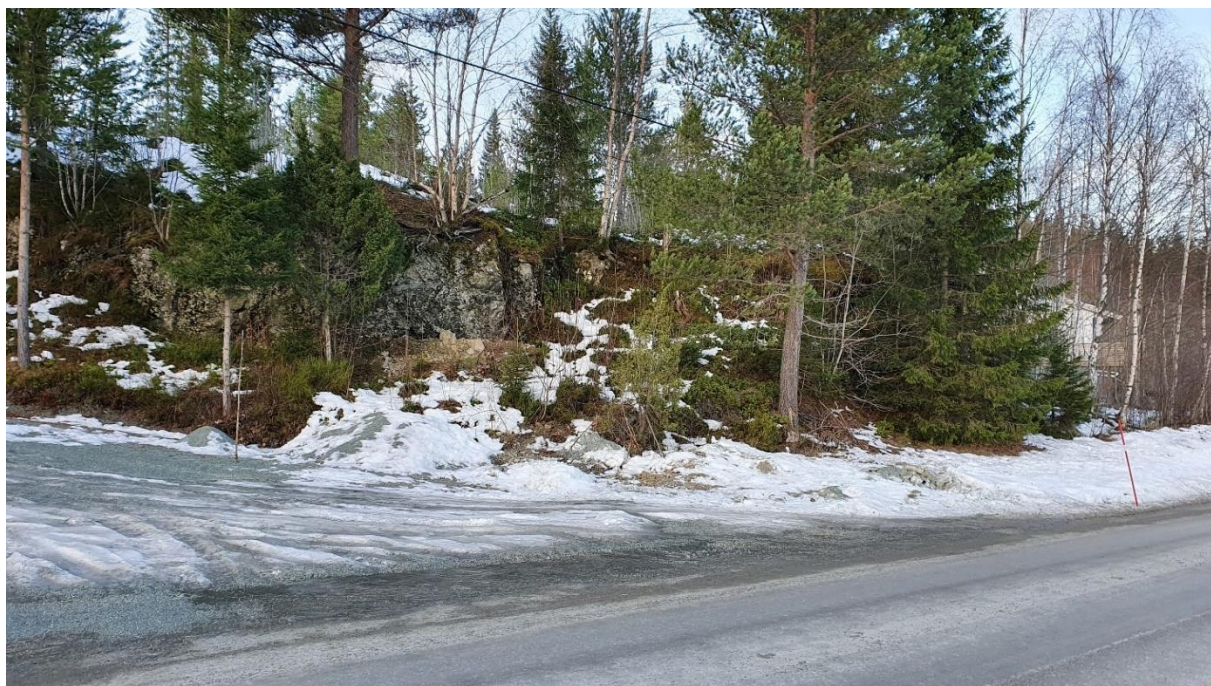
Figur 27: Oversiktsbilde av bergskjæringen mellom profil 1360 og 1375.

Figur 27 og Figur 28 viser bergblotning mellom profil 1360 og 1375. Fra bildene kan det sees at terrenget bak blotningen er relativt flatt og oversiktlig.

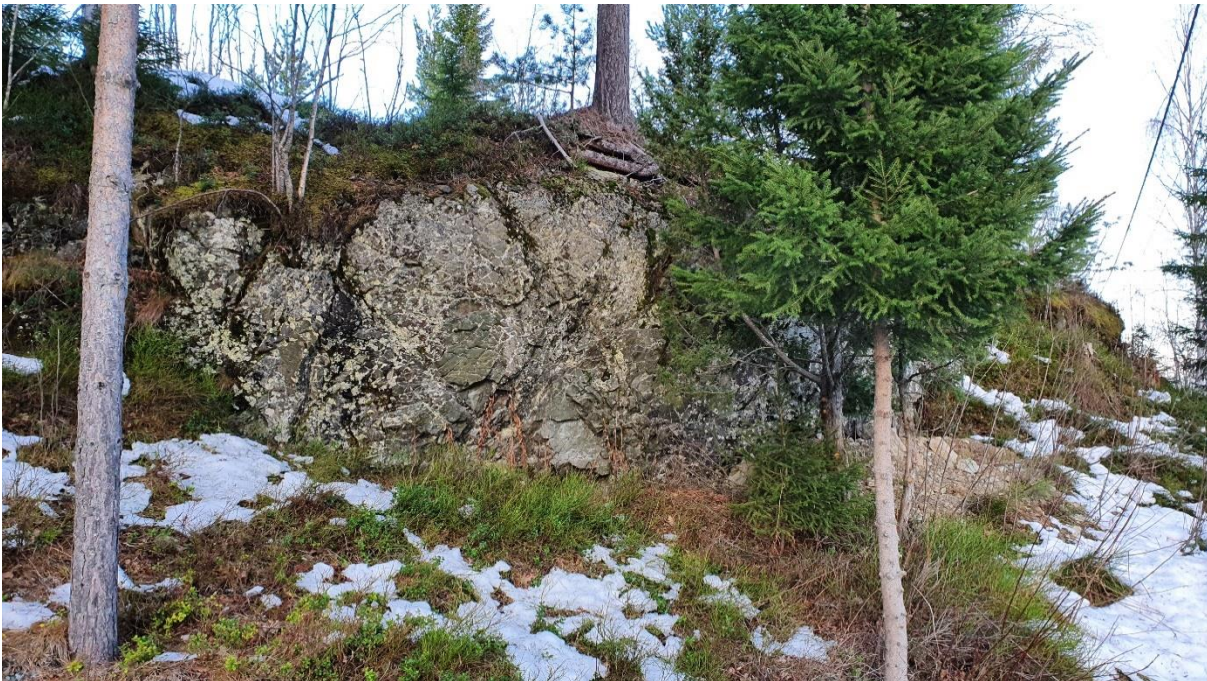
Figur 28: Nærbilde av bergskjæringen mellom profil 1360 og 1375.

Feltobservasjoner viser at det er grønnstein og stedvis grønskifer i denne bergskjæringen, noe som samsvarer med NGU's bergrunnskart.

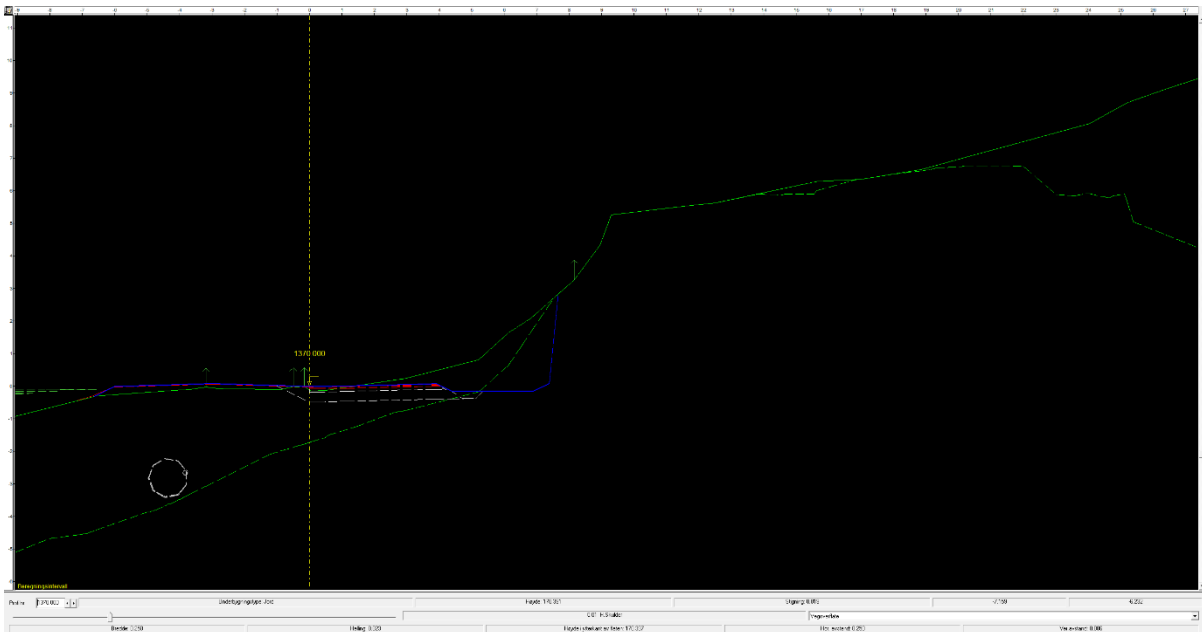
Figur 30: Tverrprofil profilnummer 1370. Den blå linja viser prosjekttert bergskjæring.

Figur 29 viser prosjektert ny bergskjæring. Figur 30 viser tverrprofil ved profil ca 1370.
